Rieten daken worden onderscheiden in traditioneel gebonden systemen met rietlatten en gesloten gebonden systemen op bijvoorbeeld (geïsoleerde) dakelementen. Het gesloten gebonden rieten dak dateert van het begin van de jaren zeventig, eerst als het zogenoemde spijkerdak, eind jaren tachtig geëvolueerd naar het huidige schroefdak. In dit artikel een verslag van het opstoppen van een van de oudere spijkerdaken, een rieten dak in Dongen uit 1978.

Na 38 jaar weer als nieuw

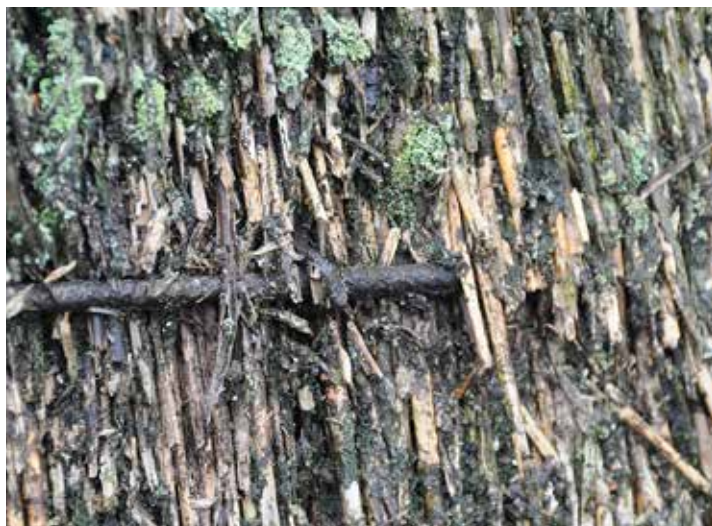
De dikke draad met een rietnagel aan het oppervlak.

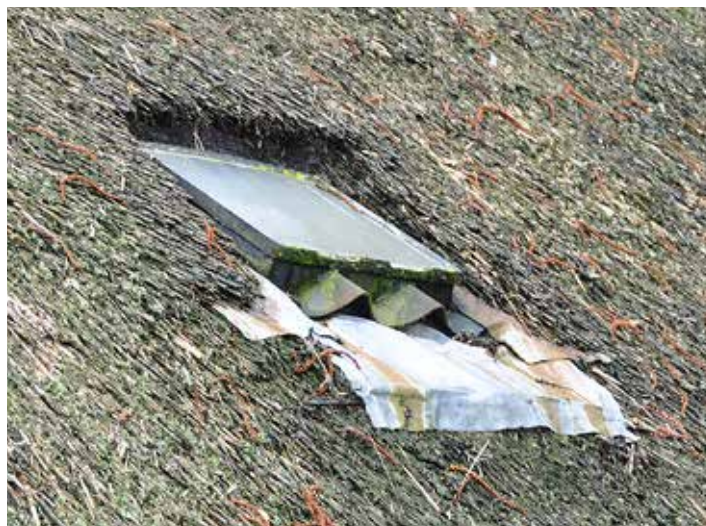
Aan het dakvenster is te zien hoe ver het dak is afgesleten.

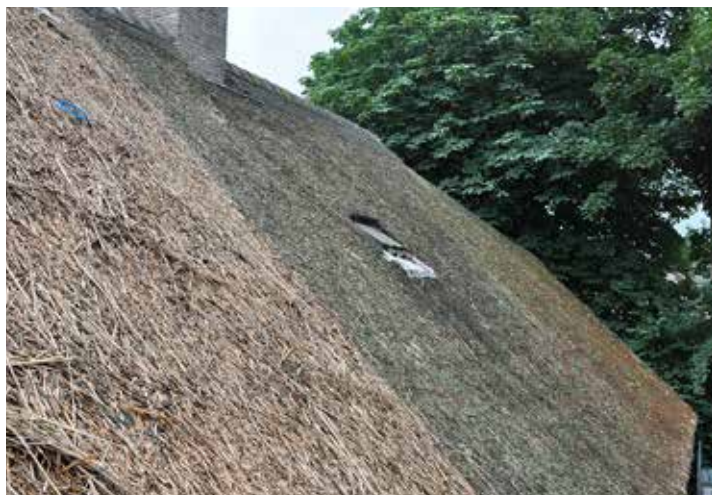
De binding is over het hele dak zichtbaar geworden.

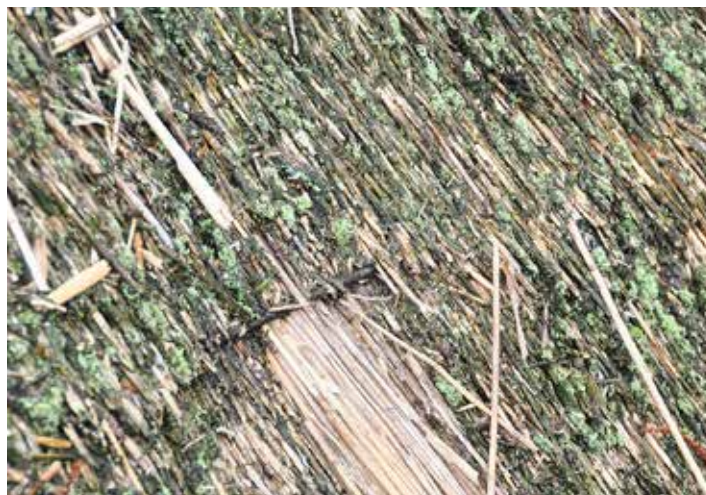
Na 38 jaar nog steeds geschikt om mee verder te gaan.

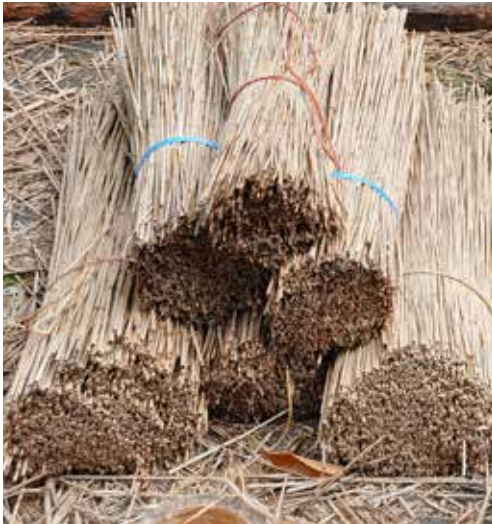
Het nieuwe riet.

Duffhues: “Voor het opstoppen gebruiken we stevig Nederlands riet in bosjes van ongeveer 75 cm lengte. Deze bosjes snijden we uit bossen lang riet, waarbij we de bosjes met de aardeinden apart houden voor de onderzijde van het dak. Dit riet is wat harder en de vochtbelasting is aan de onderzijde van het dak het grootst. We maken het dak eerst schoon, zodat alle organische troep er vanaf is. Dan trekken we het riet uit de binding en breken het verpulverde riet aan de onderzijde ervan af.

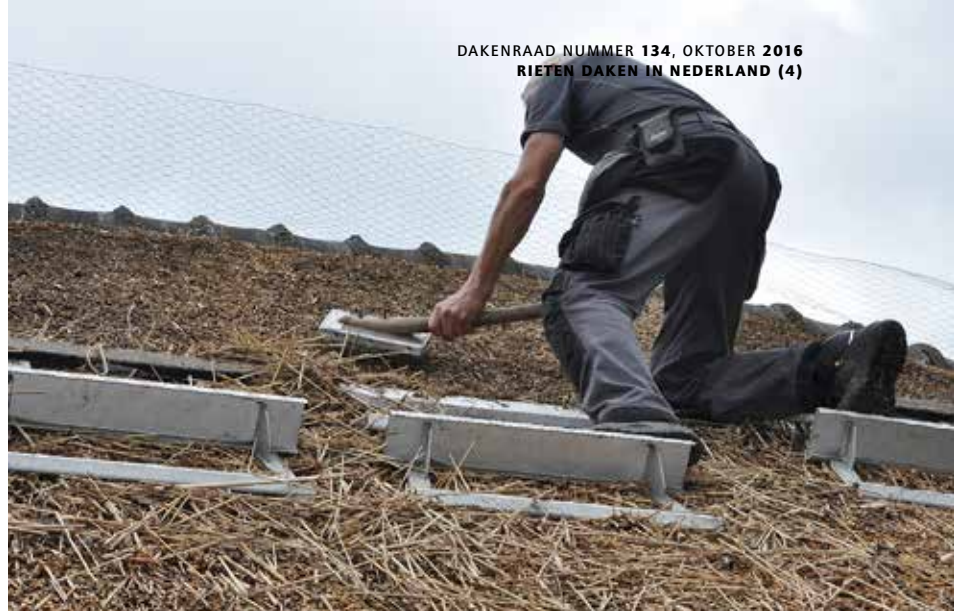
Na het opstoppen wordt het geschoonde en nieuwe riet aangedreven.

Dat doen we steeds over vier bindingen tegelijk. Dan stoppen we zo gelijkmatig mogelijk het nieuwe riet ertussen. Dat gaat op gevoel, we hebben dit zo vaak gedaan dat je exact weet hoeveel riet er tussen moet worden gestopt. De bindingen zitten om de 28 cm, dus bij het aandrijven komt het nieuwe riet klem te zitten onder twee spandraden. We werken voor dit opstoppen het liefst met Nederlands riet vanwege de hardheid ervan. Op dit dak zijn we bezig met de nok, dat is het moeilijkste deel. Bij de nok is het riet korter, immers alles wat over de nok steekt, wordt afgesneden of afgemaaid, dus je moet oppassen, dat je het riet niet helemaal uit het dak trekt onder de binding vandaan. Verder moet je, hoe dichter je bij de nok komt, de lengte van het riet aanpassen. Want laat je het te lang,

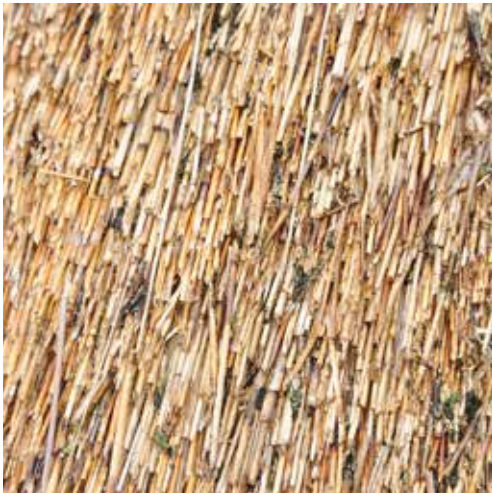
Nieuw en opgeschoond riet zorgt weer voor een frisse kleur.

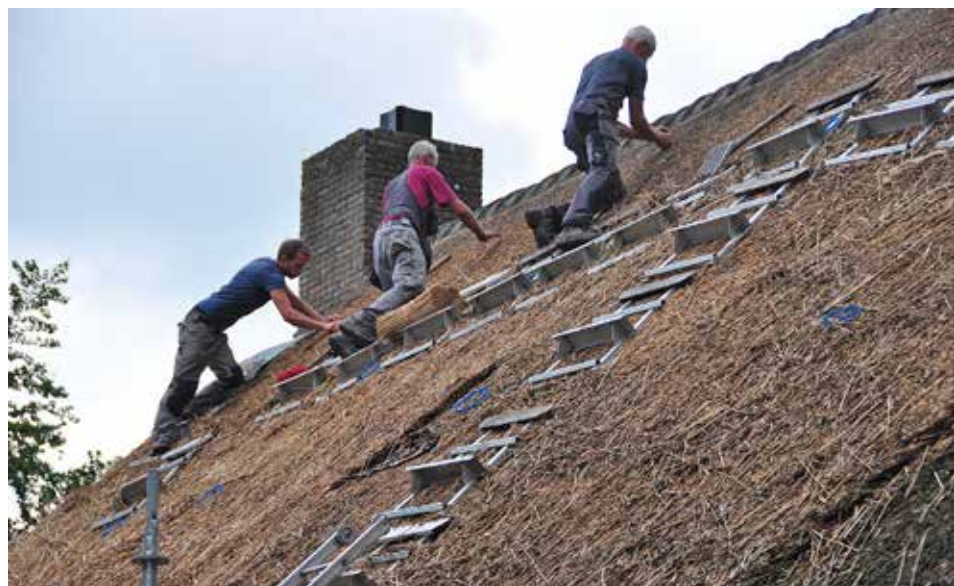
Na het aandrijven gaat het gaas terug.
